MAX-PLANCK-INSTITUT FÜR PLASMAPHYSIK
GARCHING BEI MÜNCHEN

OBERFLÄCHENSTRUKTUREN UND ELEMENTANALYSEN
AM LIMITER DES PULSATOR-TOKAMAK

IPP 9/28

Mai 1979

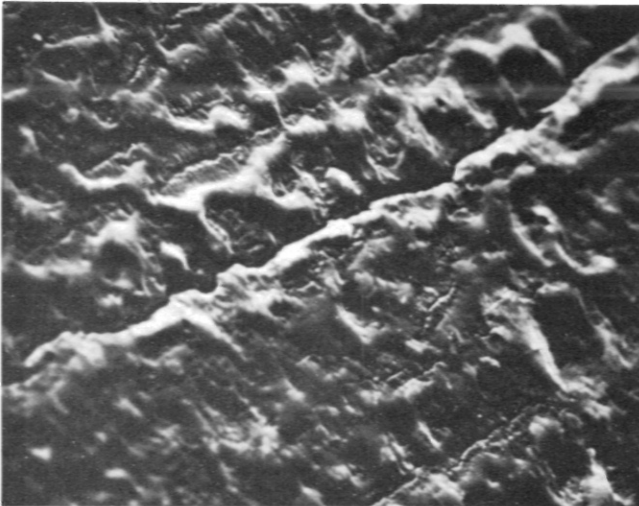
Abb. 3a:

Die Oberfläche zeigt nahe dem Plasma starke Rißbildungen, die meist in Längsrichtung c - d (Abb. 2) verlaufen. Die Ränder sind abgerundet, auch die Oberfläche zeigt stark verrundete (verschmolzene) flache Strukturen. Die Risse sind ungefähr 5 - 10 μm breit (siehe Abb. 3a und 3b).

Elektronenseite (I)
Abbildungsfläche H

Risse nahe dem
Plasma
x 100

In diesem Bereich wurden mit der RMA keine bzw. nur geringe Spuren von den Elementen Cr, Fe und Ni (Wandmaterial) nachgewiesen (siehe Spektrum A der Elektronenseite).

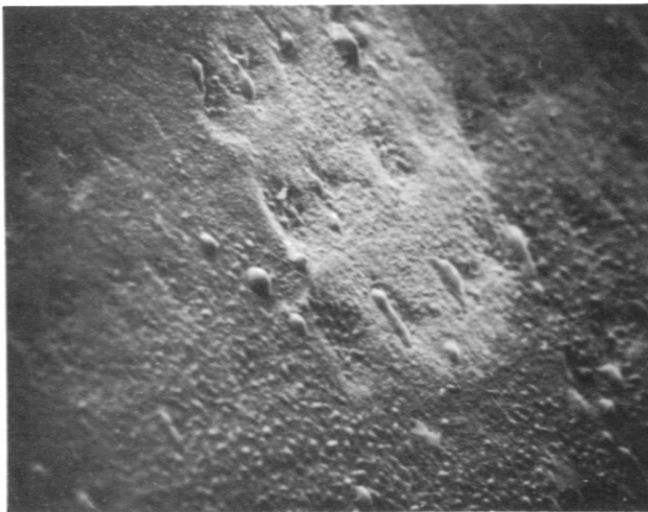
Abb. 4

Näher zur Wand, etwa ab der Mitte der zu untersuchenden Seite I, verändert sich auffallend die Struktur der Oberfläche und die Raumverteilung der Elemente. Die Oberfläche ist übersät mit kleinen verrundeten Erhebungen in der Größe von $1\ \mu\text{m}$ - $15\ \mu\text{m}$, scheinbar vorherrschend die Größe um $10\ \mu\text{m}$, im Abstand von etwa $10\ \mu\text{m}$ zueinander (siehe Abb. 4). Nur wenige dieser Erhebungen sind so um die $50\ \mu\text{m}$ - $100\ \mu\text{m}$ groß.

Elektronenseite (I)
Abbildungsfläche F

verrundete Erhebungen etwa in der Mitte der zu untersuchenden Fläche

Die RMA zeigt in diesem Bereich ein deutliches Ansteigen der Elemente Cr, Fe und Ni (vgl. Spektrum B der Elektronenseite).

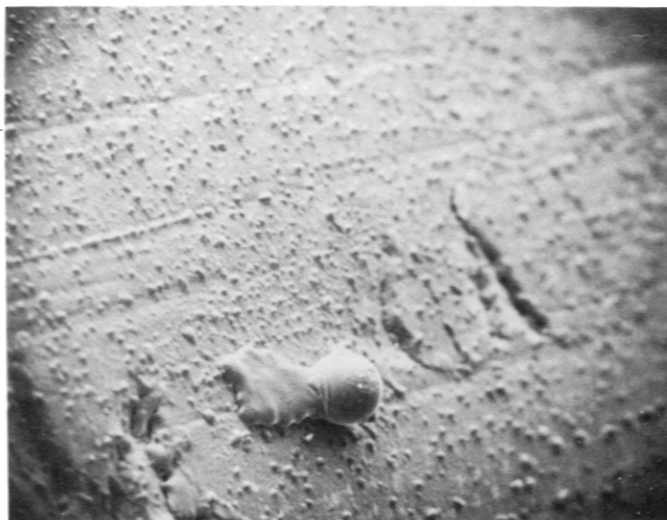
Abb. 6b:

Elektronenseite (I)
Abbildungsfläche E
x 40

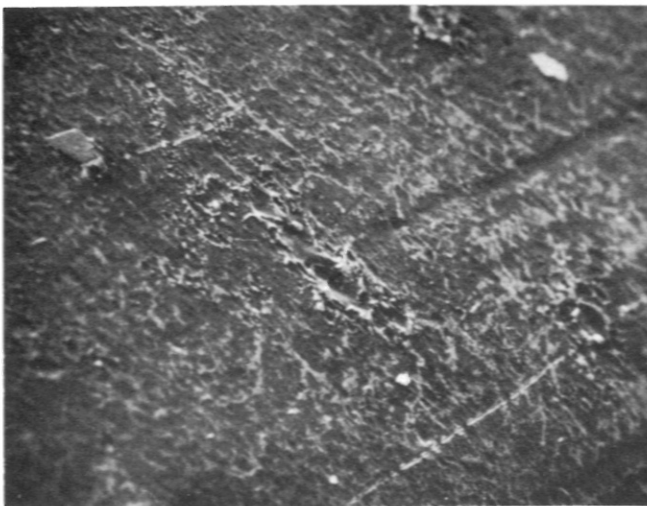
Abb. 9:

Die leicht rauhe Struktur verändert sich vom Plasma in Richtung Wand kaum. Die charakteristischen tröpfchenförmigen Kügelchen von Seite I fehlen hier völlig. Ribildungen sind auch nicht festgestellt worden. Es wurden einige interessante "Schmelzstellen" (vergleichbar mit den Schmelzstellen auf einem Arcing Zylinder - Elektronenseite - von TFR 600 /3/ und früheren Beobachtungen am Pulsator Limiter /4/) beobachtet (siehe Abb. 9, 10, 11).

Abbildungsfläche A
mit Schmelzstellen

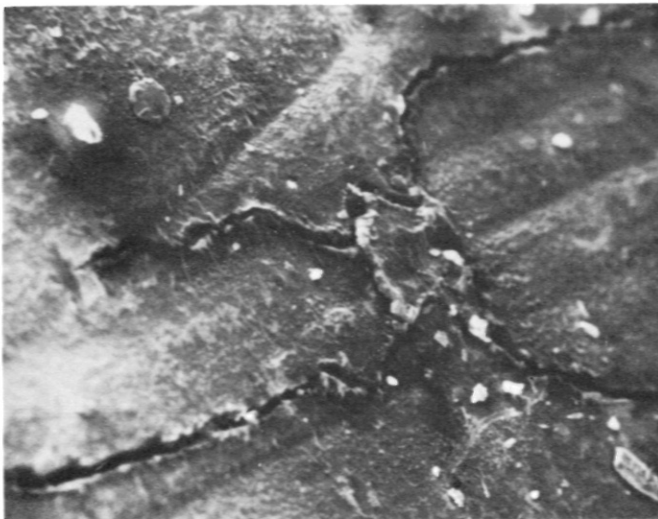
Abb. 13:

Die Elektronenseite der Stirnfläche ist völlig geschmolzen. Sie zeigt thermische Risse, Abb. 13. Bei 1000-fach-Vergrößerung erkennt man eine leicht wellige Struktur (Abb. 14) der makroskopisch glatten Schmelzfläche. Bemerkenswert ist, daß die Schmelzfläche sich nicht bis zum Scheitel erstreckt, sondern ca. 0.5 mm eher endet (vgl. Abb. 15). Die Ionenseite der Stirnfläche zeigt ähnliche Strukturen wie Seite III.

Risse in der
Stirnseite der
Elektronenseite

thermische Risse

Andere Elemente - außer Mo - wurden mit der RMA nicht nachgewiesen.
